# LE MONITEUR

# Dialogue de courbes en verre et staff

Grâce aux staffeurs et au titulaire du lot verre, une construction réversible aux formes sensuelles accueille la nouvelle brasserie créée par Odile Decq et ouverte depuis le 6 juillet, dans l'ancienne entrée Est de l'Opéra de Paris.

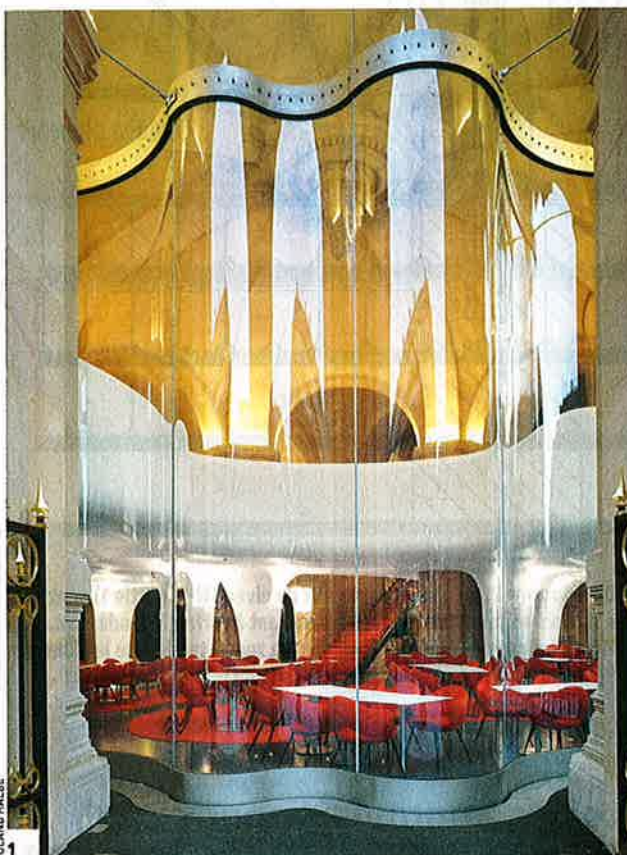
1 ROLAND HALBE

1. La façade de verre courbe se développe sur 34 m. Les panneaux suspendus sont pincés dans une plinthe en Inox. 2. Les piliers habillés de staff supportent la mezzanine et cachent des gaines techniques. 3 et 4. La mezzanine de 195 m<sup>2</sup> est protégée par un garde-corps tout en ondulations qui compte près de cinquante rayons de courbure différents.

Les courbures de la mezzanine se prolongent dans celles de la façade de verre développée sur 34 m, selon une logique où l'esthétique converge avec le fonctionnel: la forme permet l'autostabilité. Simple à énoncer, ce résultat ne s'est pourtant pas imposé d'emblée: «Comme nous le prescrivait le bureau d'études, nous avons lancé l'appel d'offres

avec des refends de verre. L'entreprise Simetal Formes a démontré la possibilité de tenir l'ouvrage grâce aux courbes», explique Odile Decq. Approvisionnée en verre extraclair par Pilkington, l'entreprise a mobilisé l'unité de cintrage catalane de Cricursa. Deux fois fendu et remplacé jusqu'au constat d'un défaut d'horizontalité, l'unique panneau à double courbure a donné du fil à retordre. Reliée par des billettes au-dessus des corniches, une plinthe en Inox pince les panneaux de verre, à 6 m de haut et 25 cm sous les arches. Invisibles, les travaux de gros œuvre n'en
